VIHERPALVELUOHJELMA

Avoimet viheralueet
Maisemapeltojen ja niittyjen ylläpito
2015–2025

Tampereen kaupunki
Kaupunkiympäristön kehittäminen

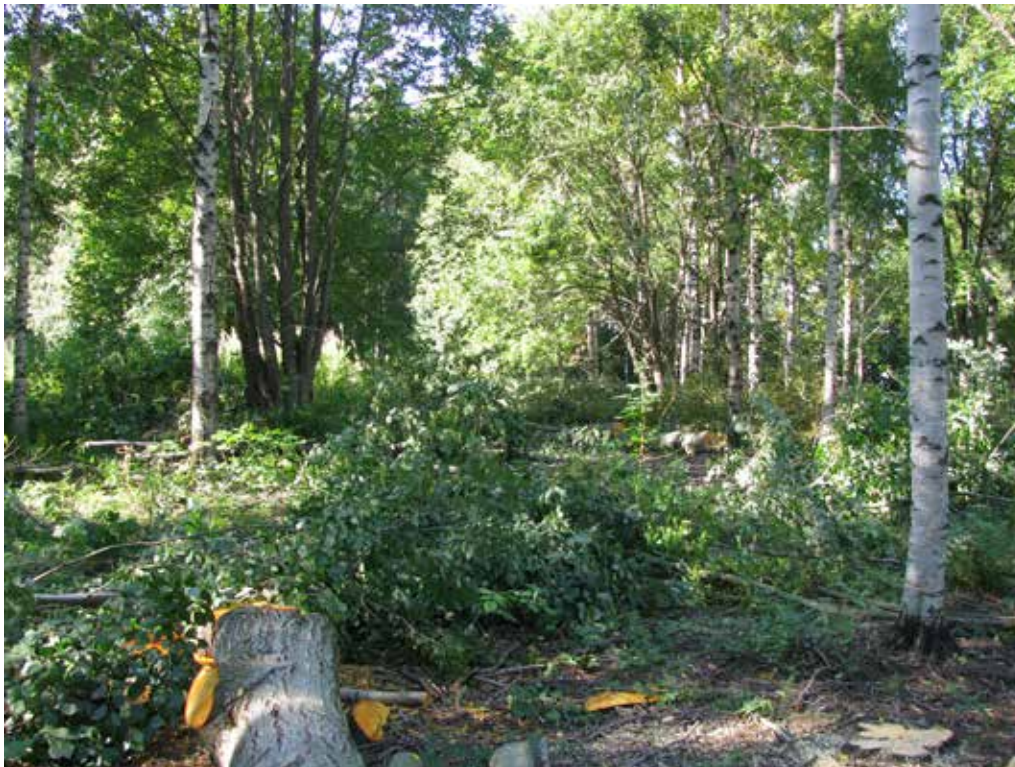
Kuva 7: Kohmanpuisto 4 kunnostettiin v. 2013 puoliavoimeksi niityksi metsurityönä, avoimuutta ylläpidetään jatkossa säännöllisellä vuosittaisella niitolla.

Hoitamatta jääneet kohteet ovat peruskunnostuksen tarpeessa. Peruskunnostuksen taso vaihtelee kohteen arvojen mukaan. Osa voidaan kunnostaa täysin avoimiksi, osaan jätetään kivi- ja puustosaarekkeitä. Kunnostus tulee tehdä kuitenkin niin hyvin, että aluetta pystyy hoitamaan maatalous-/puistonhoitokalustolla.

Peruskunnostus voidaan toteuttaa perinteisesti raivaus- ja kaivinkonekalustolla. Puusto kaadetaan ja kuljetetaan pois alueelta, ja kannot, kivet ym. esteet poistetaan ja maa tasoitetaan. Sama työ voidaan monessa kohteessa toteuttaa vaihtoehtoisesti traktorikäyttöisellä raivaus eli murskausjyrsimellä, joka silppuaa pystyvesakon ja sekoittaa sen maahan.

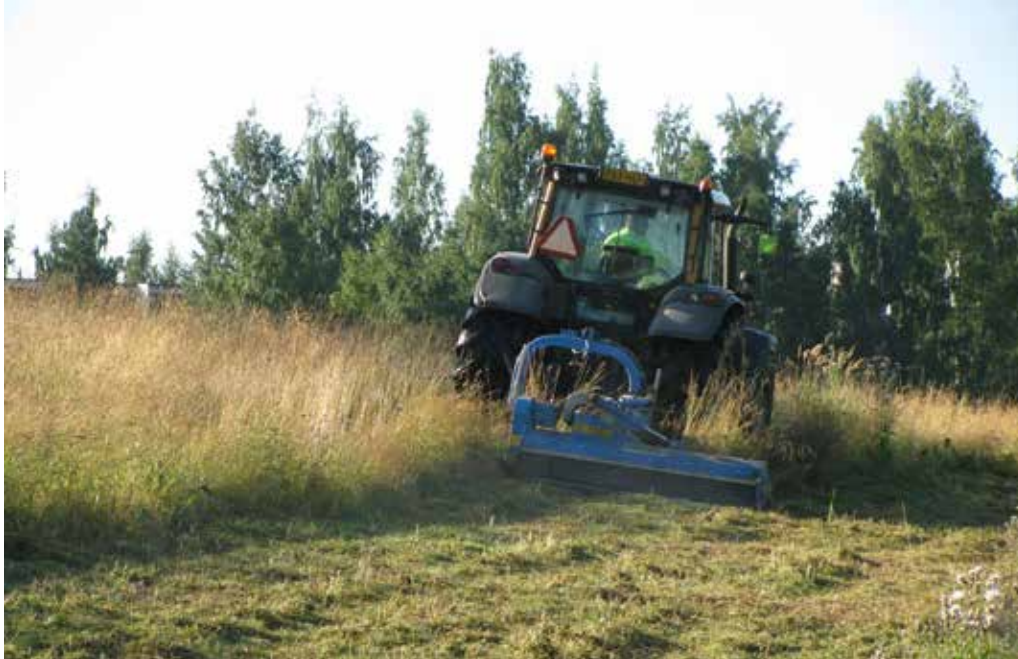
Kuva 8: Niittourakoitsija töissä Varsanpuistossa.

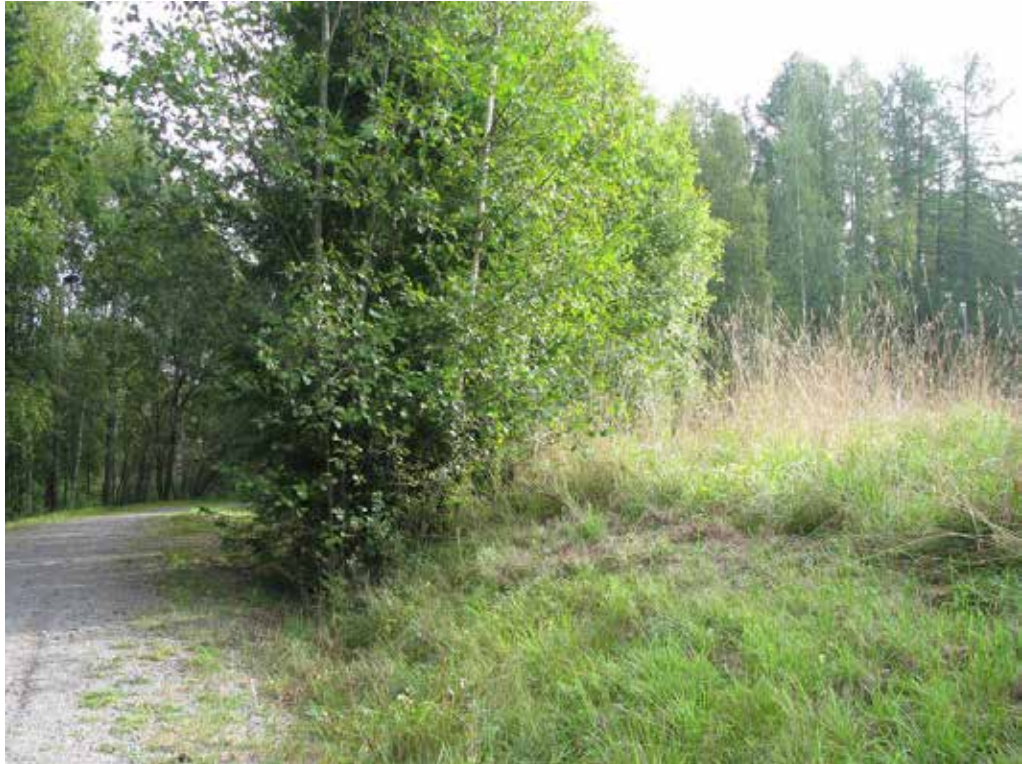
Kuva 10: Tasanteenpuisto etelän hoitamaton reuna pienentää avointa aluetta ja sulkee näkymän niitylle..

Suuri osa maisemaniityistä on sellaisia, joita on vaihtelevasti hoidettu niittämällä, mutta reuna-alueet ovat monin paikoin jääneet hoidotta. Tällöin pensaikot valtaavat alaa vuosi vuodelta enemmän, ja niittoala pienenee koko ajan. Puut ja pensaikot lisääntyvät myös varsinaisilla pelloilla ja niityillä, kun niittoa ei tehdä säännöllisesti vuosittain. Ylläpidosta tinkiminen kootuu tulevien vuosien suurempana työmääränä, kun joudutaan tekemään myös raivauksia ja raivausjätteen poistoa.

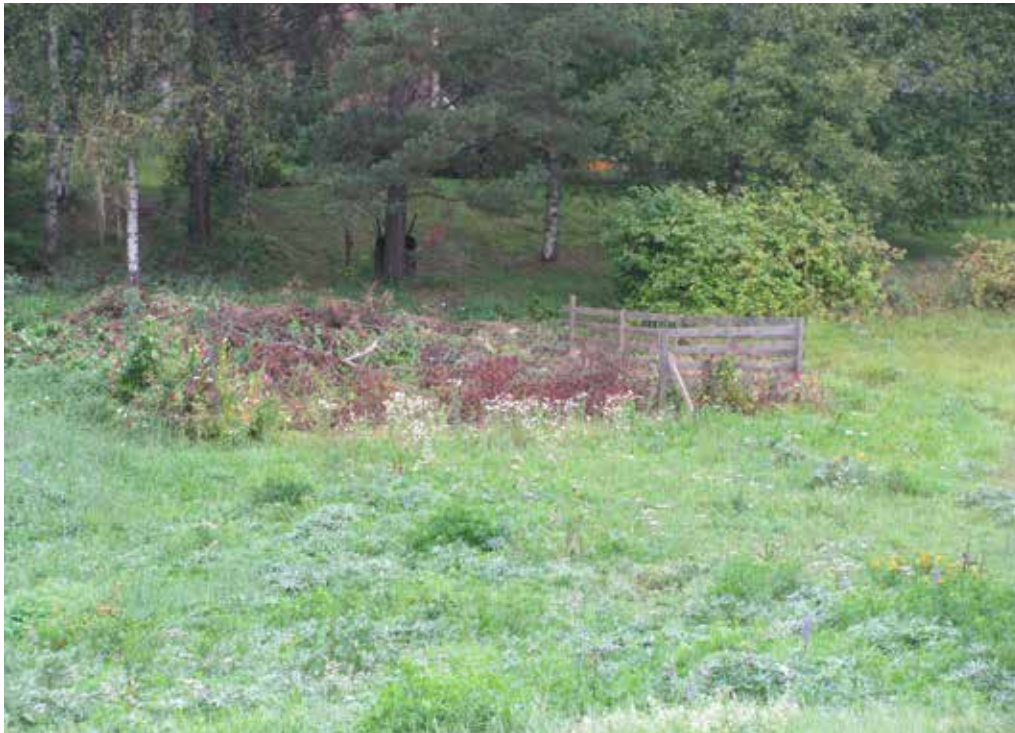
Kuva 11: Puutarhajätteen sijoittaminen viheralueelle ei ole hyväksyttävää, Lystihuoneenpuistossa jättipalsami leviää.

B-hoitoluokan kohteilla naapurikiinteistöjen omistajat laajentavat melko usein pihaansa viheralueen puolelle. Yleisin tapa on käyttää viheraluetta puutarhajätteen kompostialueena, mikä on valitettavaa erityisesti sen vuoksi, että vieraslajit leviävät tehokkaasti tätä kautta viheralueille. Kohteista löytyi myös nurmikkoja, perennaistutuksia, perunamaata, polttopuupinoja, pihakalusteita, trampoliineja ym. Tällainen yhteisten alueiden luvaton käyttö ei ole hyväksyttävää. Jatkossa tulisi miettiä, voidaanko alueita rajata luontevasti esimerkiksi ojan kaivulla.

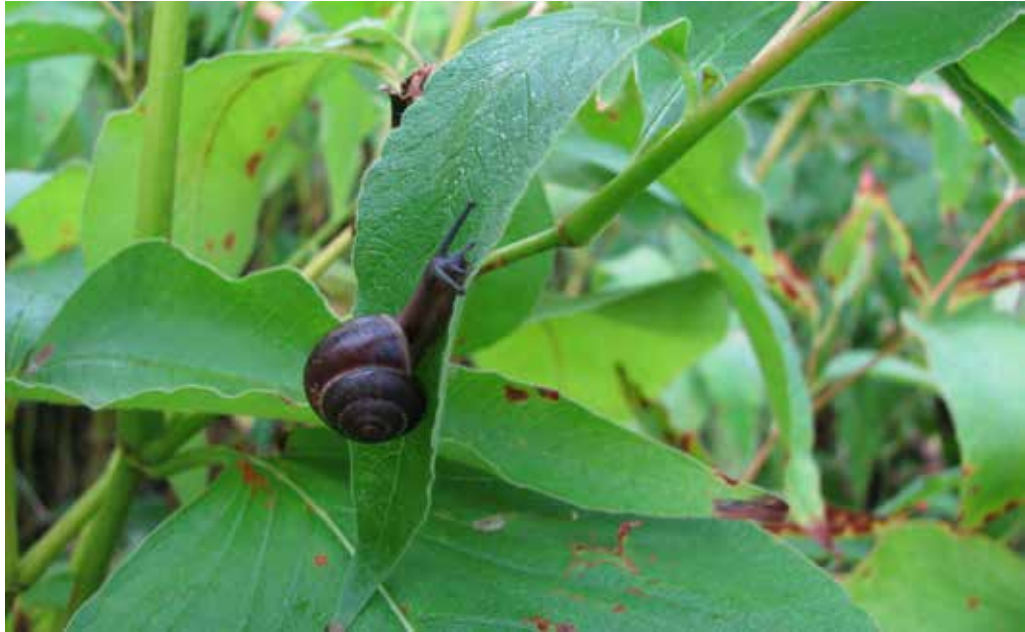
Kuva 12: Härmälän rantapuistossa esiintyy runsaasti lehtokotiloita.

Niityillä ja pelloilla tavataan usein myös puutarhasta tuttu tuholainen, lehtokotilo (*Arianta arbustorum*). Lehtokotilo on alkuperäinen laji Suomen rannikolla, mutta se on ihmisen mukana levinnyt laajalti sisämaahan. Ne viihtyvät erityisesti joutomailla ja pitkässä ruohostossa. Mikäli kohteessa on havaittu erityisen runsaasti kotiloita, tieto on kirjattu kohdekorttiin. Lehtokotiloiden torjunta on hankalaa, mutta peruslähtökohta olisi niittyjen ja peltojen kasvuston pitäminen matalana. Lyhyeksi niitetty ruoho ja pientareet eivät tarjoa suoja- ja munintapaikkoja kotiloille. Asukkaiden tuomat risukasat ja puutarhajätteet tarjoavat kuitenkin valitettavan usein kotiloille otollisia elinympäristöjä.

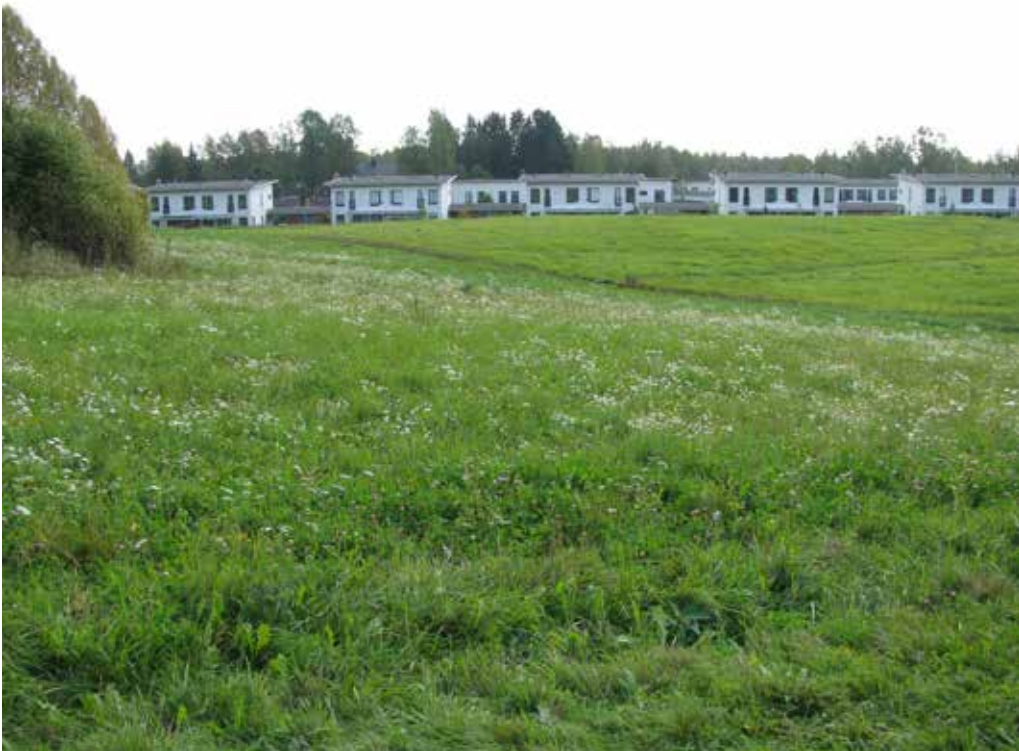
Kuva 15: Pappilanpuiston uusniitty syksyllä 2014.

Perustettuja uusniittyjä on Tampereella vain yksittäisiä kohteita kuten Haiharankangas ja Samoilijanpuisto. Syksyllä 2013 Pappilanpuistoon kylvettiin uusniitty liitteenä olevan hoitosuunnitelman mukaisesti. Niitty perustettiin ilman torjunta-aineita, ja tällöin kukkivan niityn kehittymistä rajoittavat merkittävästi maan siemenpankista nousevat rikkakasvit. Niitty vaatii useita vuosia kehittyäkseen kukkivaksi maisemaniityksi. Toive luonnonkukkaniityistä on tullut asukkailta, ja lopputulos nähdään vasta vuosien päästä.

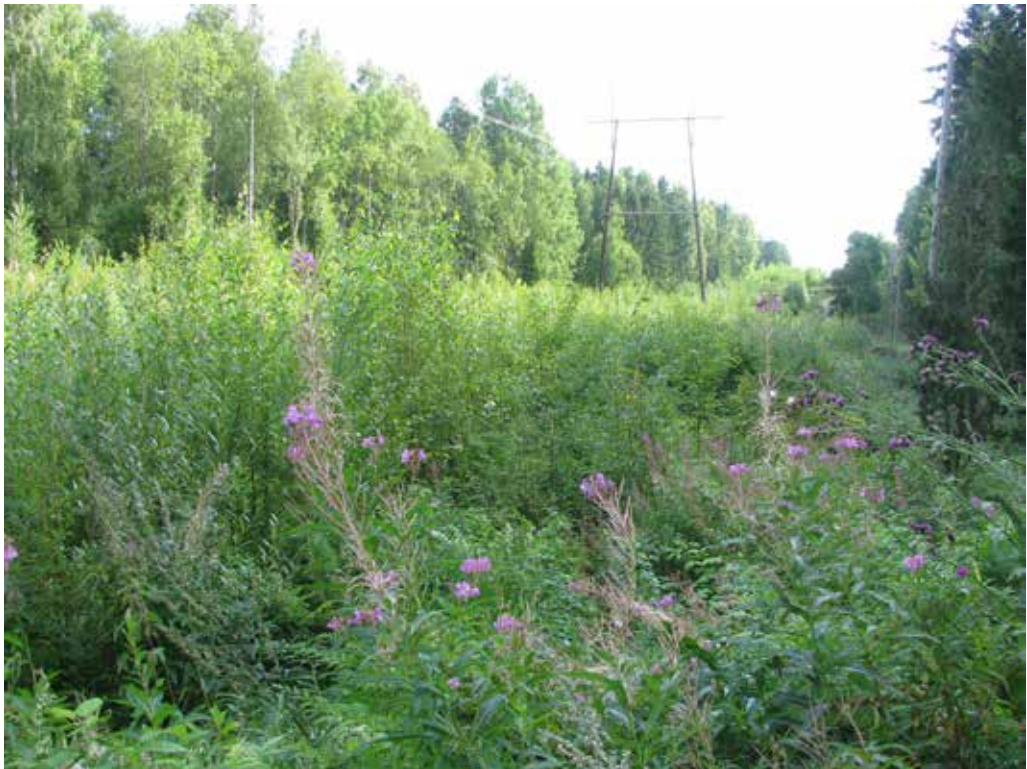
Kuva 16: Arranmaan johtoalue on reheväkasvuinen.

Avoimiin viheralueisiin kuuluvat myös avoimet alueet ja näkymät. Avoimet alueet ovat maisemahoidollisia alueita kuten ranta-alueita ja tienvarsialueita sekä pienialaisia niittyaukkoja metsässä, joita pidetään avoimina raivaamalla. Tähän asti alueet on raivattu viiden vuoden välein. Urakkasopimukset ovat kolmivuotisia, jolloin raivausten ajoittaminen urakoihin on hankalaa. Tästä johtuen maisemahoidollisten kohteiden raivauskierroksi otetaan kolme vuotta, jolloin myös hoidon taso paranee. Valtaosa tämän hoitoluokan kohteista (18 kpl) on kuitenkin voimalinjojen suoja-alueita, joiden puuston ylläpidosta vastaavat voimayhtiöt.

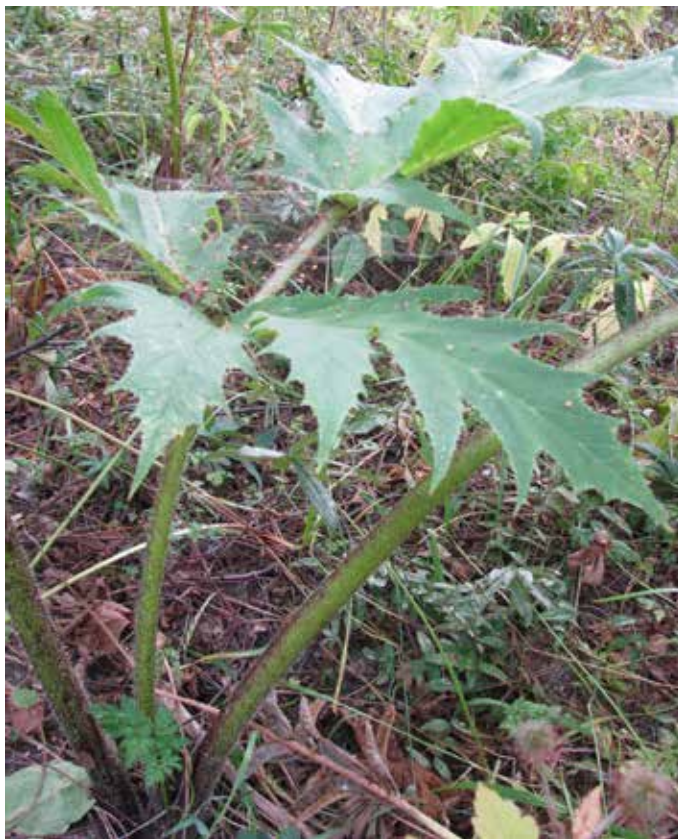
Kuva 18: Jättiputkien torjuntaa tehdään kemiallisesti tarpeen mukaan (Härmälän rantapuisto).

Kaikissa B-hoitoluokissa tehdään systemaattista vieraslajin torjuntaa persian- ja kaukasianjättiputkien osalta. Lisäksi kaikissa hoitoluokissa B4 avoimia alueita lukuun ottamatta niittoajankohdissa ym. hoitotoimissa pyritään huomioimaan vieraslajien torjunta, lähinnä lupiin ja jättipalsamin osalta. Kohdekortteihin vieraslajien torjunta on kirjattu hoidon tavoitteeksi vain erityisissä kohteissa kuten arvoniityillä tai kohteissa, joissa vieraslajia on joko vain vähäisissä määrin tai häiritsevän paljon. B4 kohteita hoidetaan raivaamalla, joten niillä alueilla vieraslajien mekaanista torjuntaa ei tehdä.

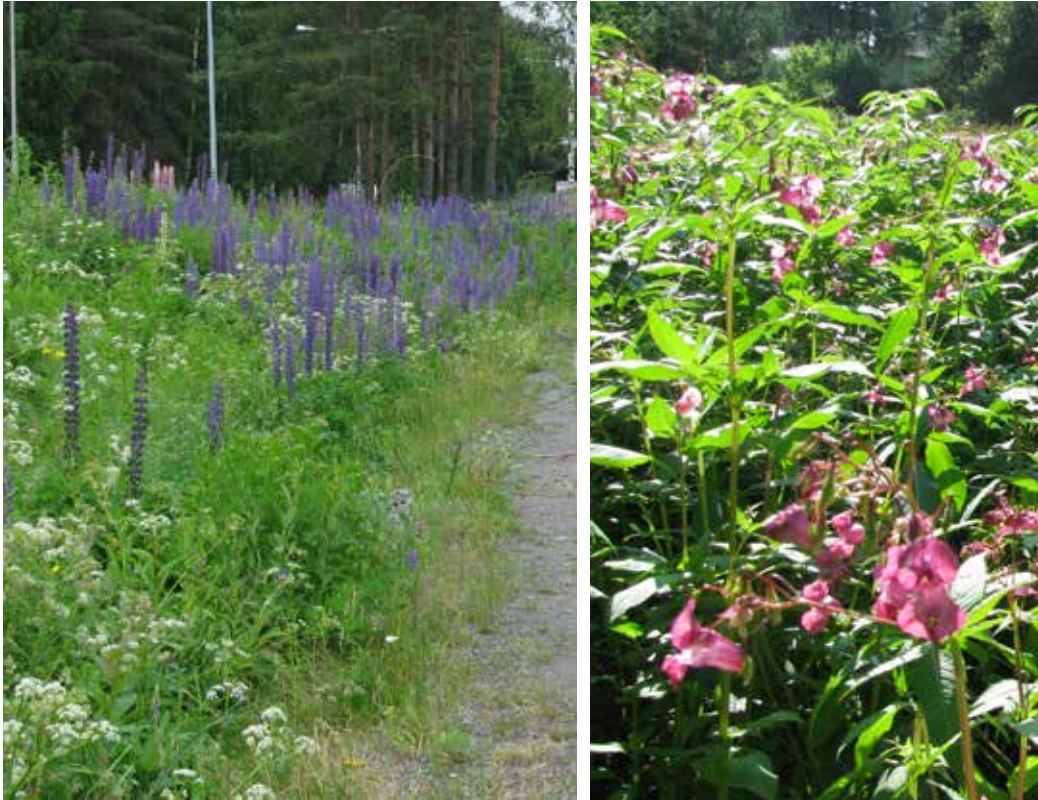
Kuvat 19 ja 20: Komealupiinin ja jättipalsamin torjuntaa tehdään niittämällä (Kokin suojaviheralue ja Niemen rantapuisto 1).

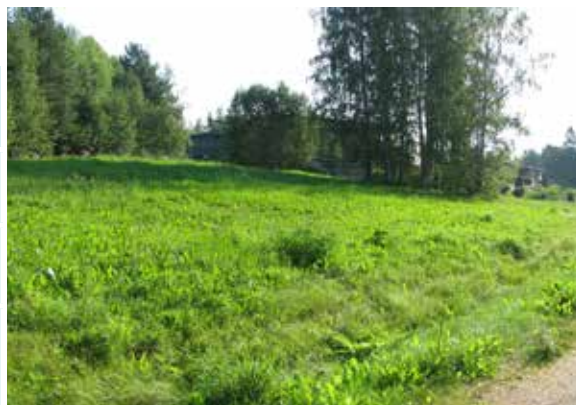
| Luonto- ja maisema-arvot, viherverkko | Avoim maisematila. Maiseman- ja luonnonhoitoalueen osa, toimii viherreittinä (viheralue-tyypit 7 ja 6). |

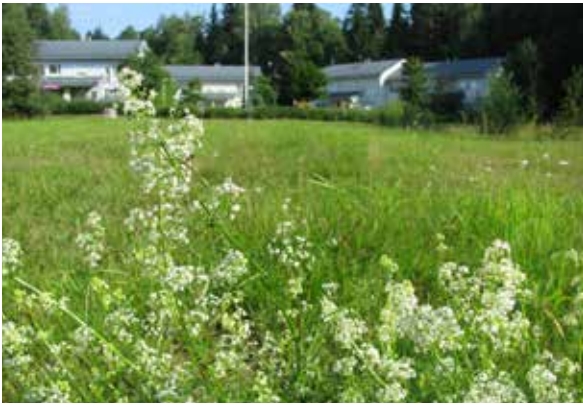
1.2 TEERIVUORENPUISTO

| Erityisarvot | Puustovyöhykkeellä kasvaa rauhoitettu, vanha kataja, joka on aikoinaan ollut Pohjoismaiden suurin. Kataja on pahoin vaurioitunut myrskyssä v 2001, kanto ja siihen jäänyt oksa ovat edelleen rauhoitettuja. |
| Kuivatuksen nykytilanne | Etelään viettävä pelto, hyvin hietavoittoinen alue. Alue voidaan katsoa ojattomaksi, vanhoilla sarkaojilla ei ole kuivatuksellista merkitystä. |
| Kuivatuksen toimenpidesuositukset | Alueen pintavalunta haittaa alapuolisten omakotitalojen pihoja. Kaivetaan erillinen katkaisu- ja tarvittaessa raja-aidan yläpuolelle. |

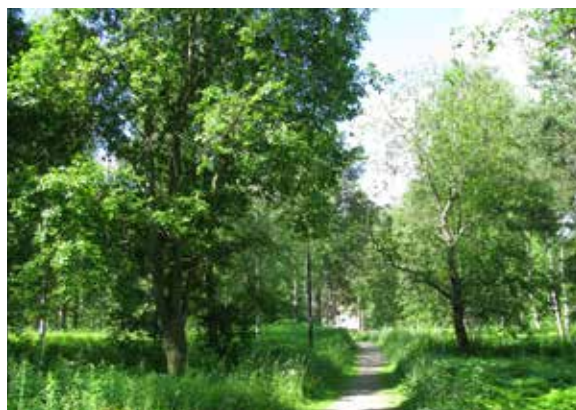
| Luonto- ja maisema-arvot, viherverkko | Puoliavoin maisematila. Arvokas kohde sekä luonto- että maisema-arvoiltaan. Yksittäisiä lahopuita. Kaupunginosapuistoa, arvokasta aluetta (viheraluetyypit 4 ja 28). |
| Kuivatuksen nykytilanne | Ojaton, puustoinen alue. Alueen pintavalunta vapaana. |

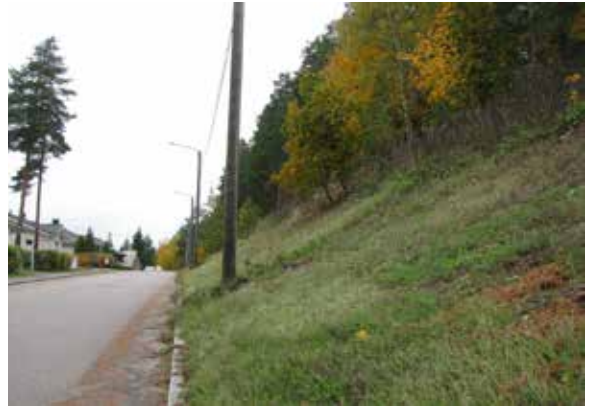
| Luonto- ja maisema-arvot, viherverkko | Avoin maisematila, arvokas ketoalue. Maiseman- ja luonnonhoitoaluetta, viheraluetyyppi 8, harjut ja rinteet. |
| Erityisarvot | Arvokas keto- ja harjukasvillisuus. Sijoittuu luonnonsuojeluohjelman kohteelle (Epilänharju). |

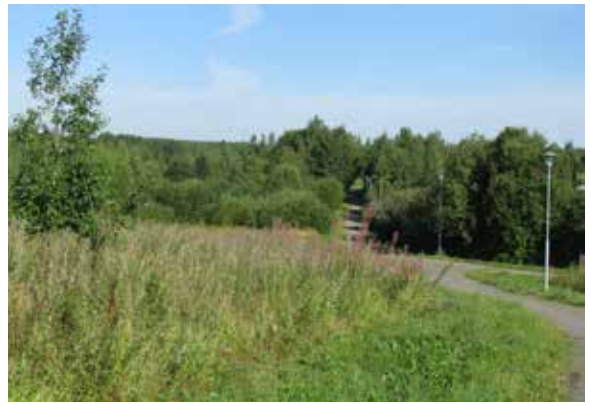
| Luonto- ja maisema-arvot, viherverkko | Avoin maisematila. Osa laajaa viherreittiä (viheraluetyyppi 6). |
| Kuivatuksen nykytilanne | Ojaton, viettävä pelto. Alapää soistunut. |
| Kuivatuksen toimenpidesuosituks | Soistuneen ja pellonreunan rajalle piirioja. |

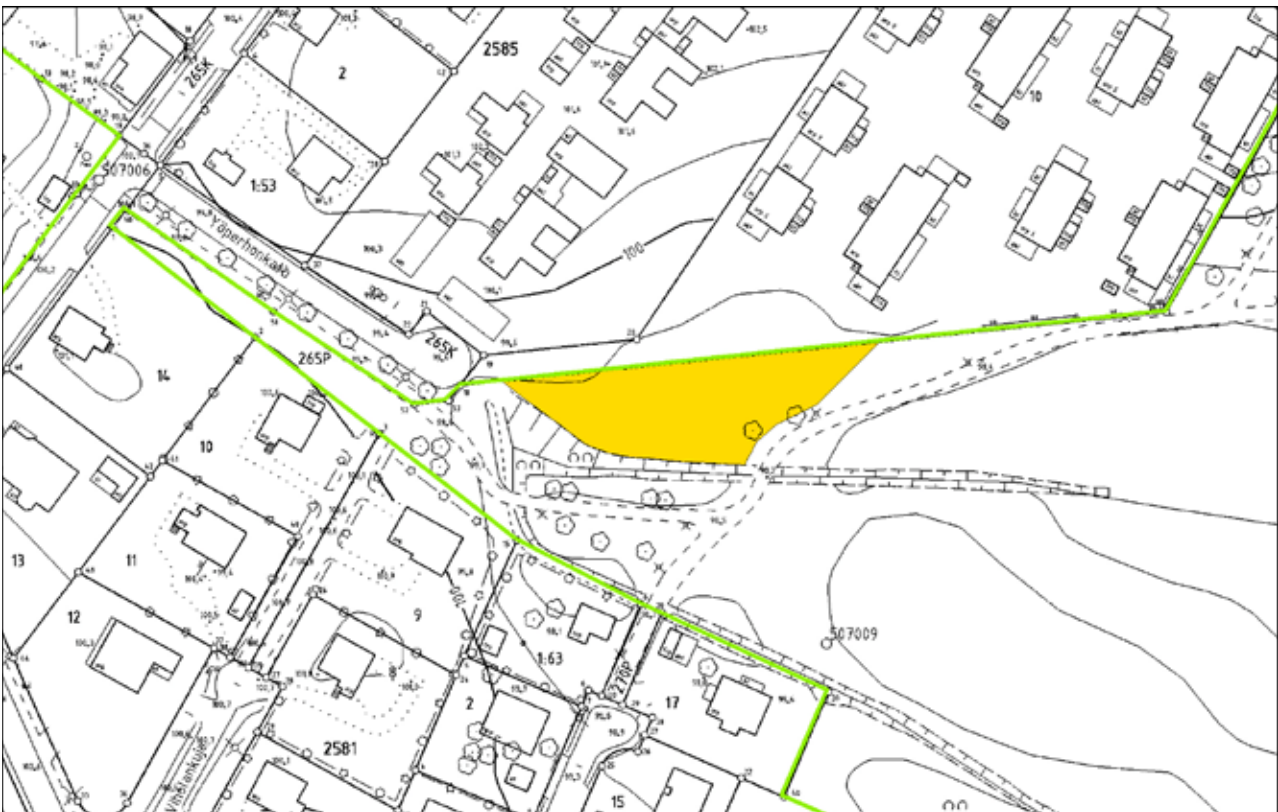
2.12 POHTOLANPUISTO 2

| Kuivatuksen nykytilanne | Ojaton, loivasti viettävä alue. |
| Kuivatuksen toimenpidesuosituks | Laskuojan reunan raivaus. |

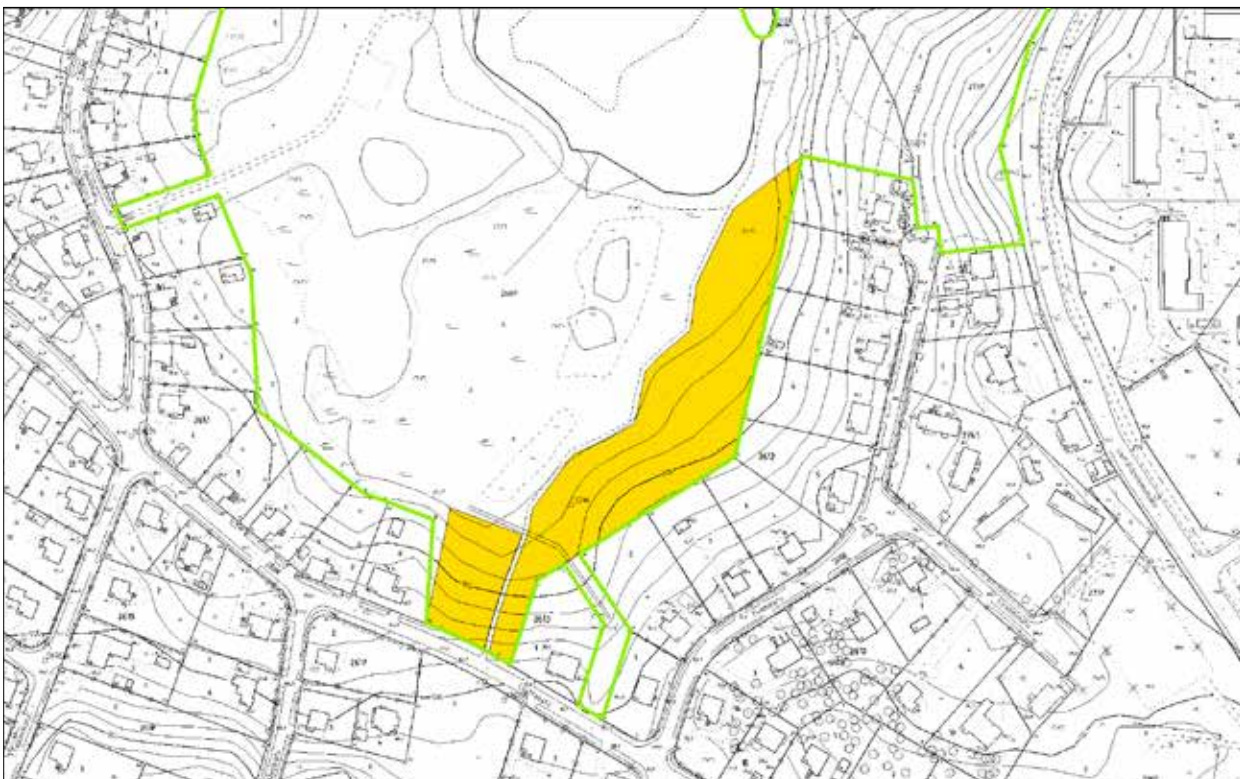
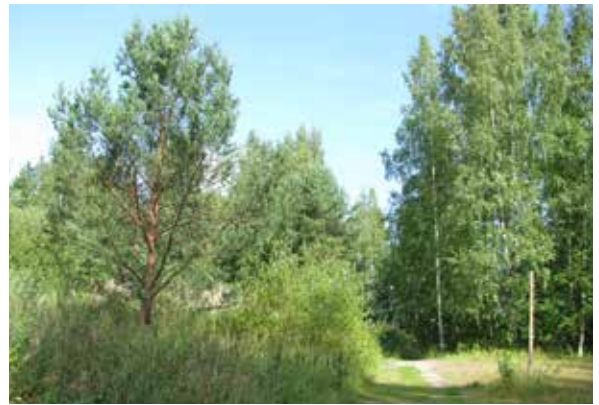
2.16 NIEMEN RANTAPUISTO 2

| Nykytila | Siivikkalanlahden rantaan rajautuva vanha niittyalue, joka on kasvamassa umpeen. Runsasravinteisten niittyjen kasvillisuutena mm. lupiini, pujo ja vadelma sekä nuoret lehtipuun taimet. Alueen keskellä on vanha hiekkapintainen pelikenttä, jossa matalampi pohjakasvillisuus. Rannassa kasvaa järeeää lehtipuustoa, myös niityillä yksittäispuita ja puuryhmiä kuten ko-meita maisemamäntyjä. Rantapuisto on luonteeltaan hakamaista, pohjakasvillisuutena pääosin hentokasvuista heinää. Järvi peittyy lähes kokonaan rehevän kasvillisuuden taakse. |
| Kuivatuksen nykytilanne | Ojaton, kumparemainen, molemmille reunoille viettävä alue. |

| Hoidon tavoite | Alueen avoimuuden palautus ainakin osittain. |
| Ylläpito | Nuoren vesakon ja puuntaimien poisto pelto- ja niittyalueilta. Rantapuuston varovainen raivaus. Avoimien alueiden niittomurskaus 1–2 kertaa kesässä raivausten jälkeen. |
| Kuivatuksen toimenpidesuosituks | Länsipuolen laskuojan reunan raivaus. |

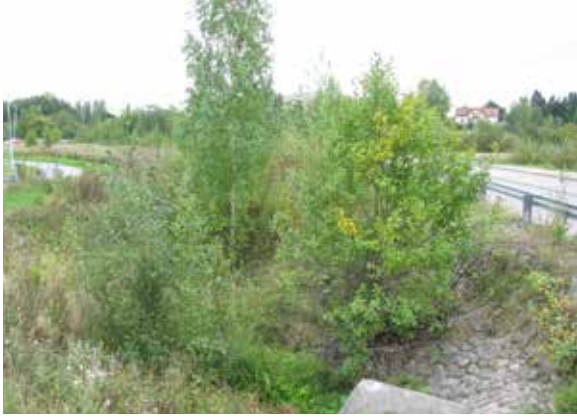
3.1 MATTILANPUISTO 1, MATTILANPUISTO 2

| Nykytila | Mattilankadun pohjoispuolella sijaitsevan valtaojan notkelman ympäristö. Kadunvarren luiska on pensoittunut, päälajeina pajut, koivu ja pihlaja. Kevyen liikenteen väylään rajoittuva itäosan luiska on avoin, niittymäinen alue. Kasvillisuutena mm. pujo, pelto-ohdake ja pietaryrtti. Mattilankadun ja Hennerinkadun kulmassa sijaitsee niittyalue, joka on eteläosasta osittain pusikoitunut. Puustona nuorta koivua ja pajua. Avoimen niityn lajeina mm. heinät, pietaryrtti, nokkonen, harmio ja kannusruoho. |
| Kuivatuksen nykytilanne | Ojaton, pajukoitunut alue. |

| Hoidon tavoite | Avoimuuden säilyttäminen, estää alueen metsittyminen. |
| Ylläpito | B3: Avoimen alueen niittomurskaus 1–2 kertaa kesässä, ajankohdalla ei ole merkitystä lajiston kannalta. B4: Puuston raivaus kolmen vuoden välein. |

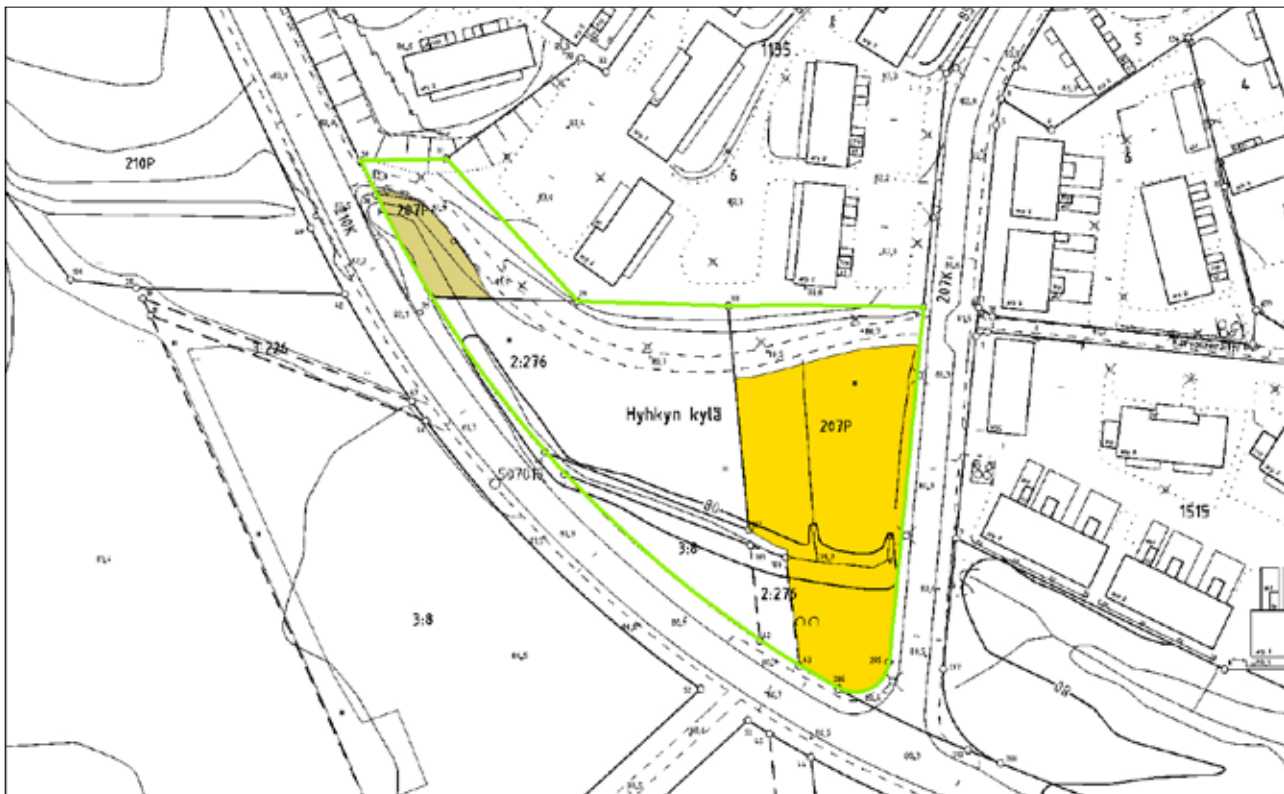
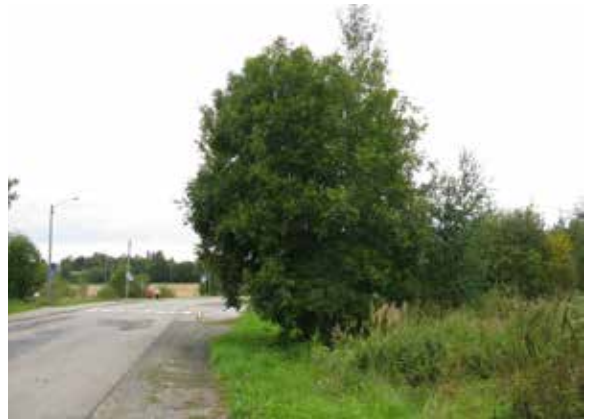
3.2 KARVOLANPUISTO

| Nykytila | Vanha, pitkälti umpeen kasvanut niitypelto Mattilankadun pohjoispuolella, maisemallisesti keskeisellä paikalla. Laskuoja kulkee alueen halki. Puustona sekä vanhoja yksittäispuita sekä nuorta pensaikkoa. Alueella jäljellä vielä avoimia niitylaikkuja, joiden kasvillisuutena mm. pujo, vadelma, pelto-ohdake, pietaryrtti, rönsyleinikki, kannusruoho ja särmäkuisma. |
| Kuivatuksen nykytilanne | Laskuoja halkaisee alueen, muutoin ojatun rajoittuen valtaojaan. |

| Hoidon tavoite | Avoimuuden palauttaminen. |
| Ylläpito | Puuston ja pensaikon raivaukset, säästetään yksittäiset maisemapuut ja jätetään monimuotoisia puu- ja pensasryhmiä. Niittomurskaus 1–2 kertaa kesässä, ajankohdalla ei ole merkitystä lajiston kannalta. |

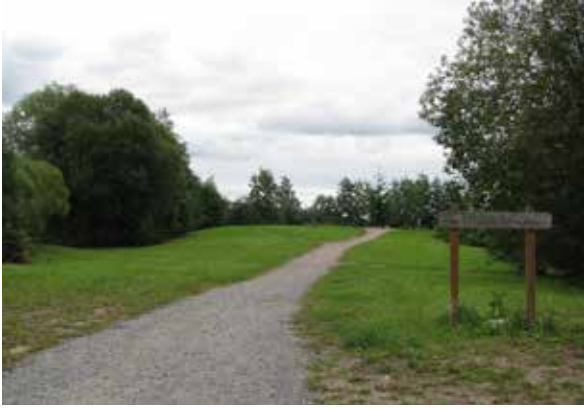
3.3 SIMOLANRANTA

| Nykytila | Avoin, maastoltaan loivasti kumpuileva alue Pättiniemenkadun ja Hyhkynlahden välissä. Alueen reunamilla kasvaa kookkaita lehtipuita, lisäksi yksittäispuita. Avoin alue on niittomurskattu, lajeina mm. heinät, valkoapila, voikukka ja siiankärsämä. Alueen lounaiskulman rajalla iso tatar kasvusto. |
| Muuta huomioitavaa | Oleskelupaikan kalusteita on töhritty ja rikottu. |

| Hoidon tavoite | Avoimuuden säilyttäminen. Näkymien avaaminen. |
| Ylläpito | Puuston harvennus siten, että kadulta avautuu näkymä alueelle ja rannasta järvelle. Niittomurskaus 1–2 kertaa kesässä, ajankohdalla ei merkitystä lajiston kannalta. |

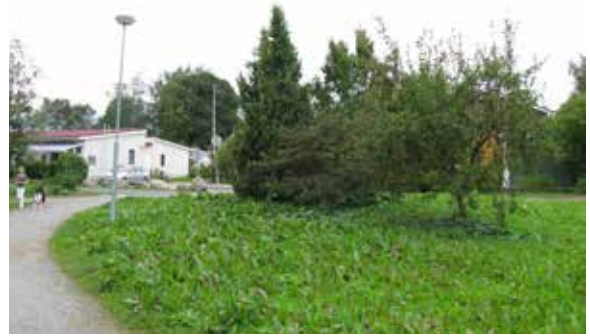
3.4 PÄTTINIEMENPUISTO ETELÄ

| Nykytila | Pispanaronraitin itäpuolella sijaitseva avoin niittyalue, jota elävöittää muutama puu- ja pensasryhmä. Maasto on pääosin tasainen, kaksi istutusryhmää pienellä kumpareella. Alue on niittomurskattu, kasvilajeina mm. heinät, voikukka, siankärsämö, koiranputki ja syysmaitainen. |

| Hoidon tavoite | Avoimuuden säilyttäminen ja virkistyskäytön mahdollistaminen esimerkiksi pallopelit. |

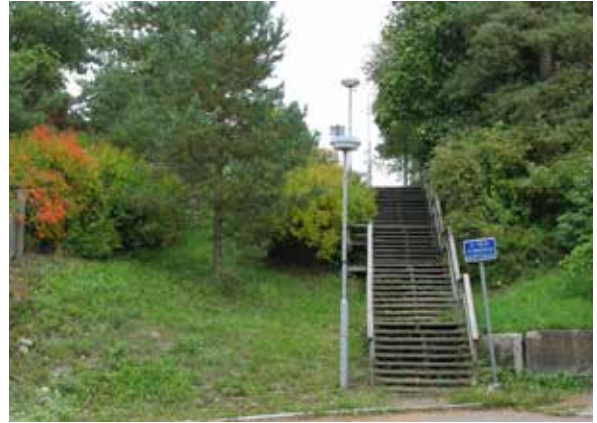
3.8 HARMAAN TUKKITIEN PUISTO ETELÄ – KESKI – POHJOINEN

| Luonto- ja maisema-arvot, viherverkko | Maisemallisesti viehättävä viherkäytävä. Toimii viherreitteinä ja korttelipuistona (viheralue-tyypit 6 ja 3). Näkymät järvelle. Kaunis mänty yksittäispuuna. |
| Kuivatuksen nykytilanne | Viettävä, jyrkkä rinne |

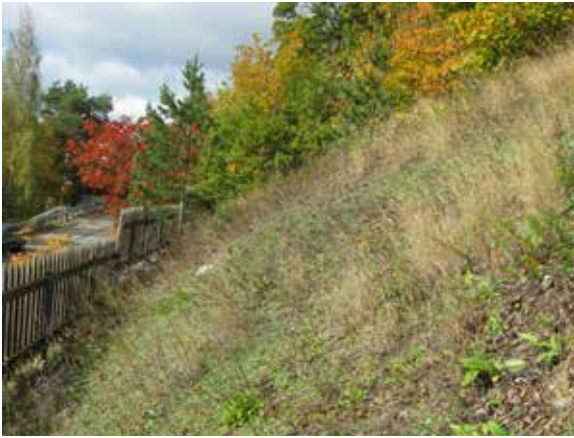
3.9 PROVASTINPUISTO LÄNSI – PROVASTINPUISTO ITÄ

| Kuivatuksen nykytilanne | Erittäin jyrkkä rinne |

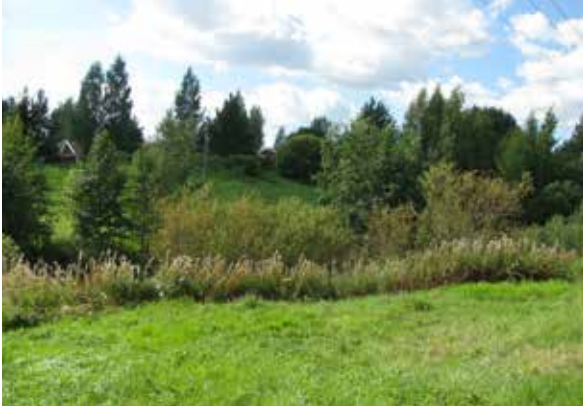
4.9 VIHIOJANPUISTO - UNHOLA

| Kuivatuksen nykytilanne | Ojattomia, viettäviä alueita. |

| Kuivatuksen toimenpidesuosituks | Painanteeseen 1 kpl uusia rumpuja. Ei pintavesien poisjohtamista tällä hetkellä. |

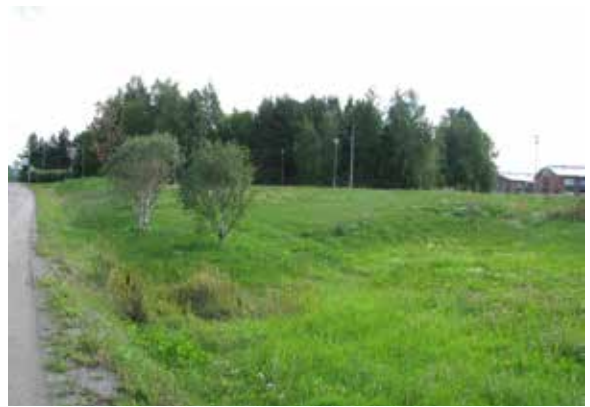
4.16 HURINGINPUISTO

| Nykytila | Avoim, kumpareinen niittyalue Nekalantien eteläpuolella. Niityn kasvillisuutena mm. puna-apila, valkoapila, juolavehänä, siankärsämö, pujo ja pietaryrtti. Yhtenäiset apilakasvustot on jätetty niittämättä. Nekalantien varressa istutettuja yksittäispuita. |
| Ylläpito | Niittomurskaus 2 kertaa kesässä, kesäkuussa ja elokuussa. |
| Kuivatuksen nykytilanne | Ojaton alue |

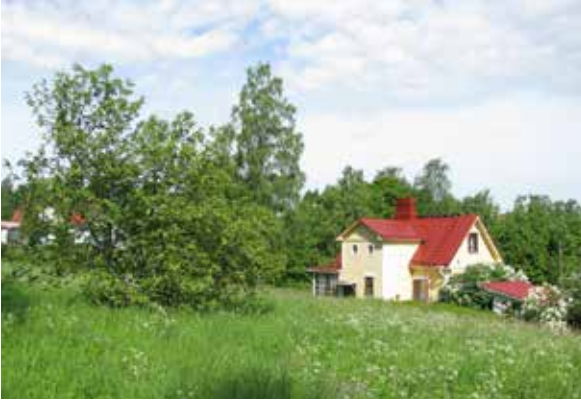
4.17 IDMANINPUISTO

| Nykytila | Hieman kalteva niittyalue urheilukentän ja omakotitalojen välissä. Kentän laidalla kasvaa vanhoja koivuja. Alueella kasvaa yksittäisiä maisemapuita kuten omenapuu. Niityn lajisto on monipuolista, esim. koiranputki, metsäkurjenpolvi, nurmitädyke, ojakellukka, poimulehti, paimenmatara ja pietaryrtti. Alueen länsipäässä kenttää reunustaa pieni maavalli, ja sen lähiympäristö on kasvillisuudeltaan selvästi yksipuolisempaa ja rehevämpää. |
| Ylläpito | Niittypolkujen leikkaaminen kerran kuukaudessa. Avoimen alueen niitto kasvien siemenettyä elokuussa. Niittojätteen keruu olisi hyödyksi kasvillisuuden kehittymiselle. |
| Kuivatuksen nykytilanne | Ojaton, pohjoiseen reilusti viettävä alue. Valunta tonttien välisten rajojen kautta alaspäin kohti Nekalantietä. Pohjoisosa rajautuu jalkapallokenttään (nurmi). |

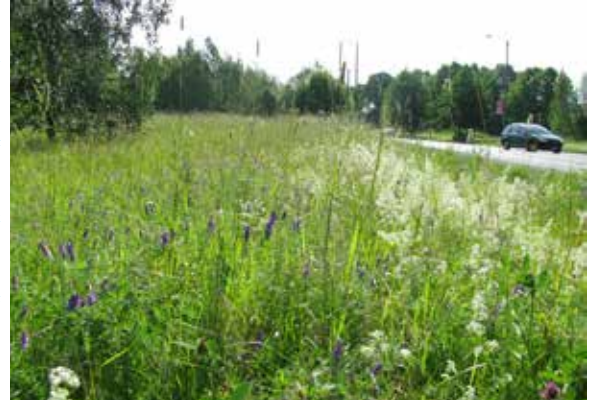
4.18 HEVOSHAKA

| Nykytila | lidesjärven ja Nekalantien välissä sijaitseva rantaniitty. Maastoltaan lähes tasainen ja kive- tön. Alueen keskiosassa on avoluhta. Niityn eteläreuna on kuivempaa ja karumpaa, pohjoisreuna rehevämpi ja kosteampi. Alueella kasvaa yksittäisiä puita ja puuryhmiä, pääosin koivuja, pajuja ja mäntyjä. Niittylajisto on monipuolista, lajeina mm. paimenmatara, niittynätkelmä, hiirenvirna, metsäapila, siankärsämä, valkoapila, niittyleinikki, heinätahtimö ja isolaukku. Rehevimmillä alueilla mesiangervoa, koiranputkea ja vuohenputkea. Länsikulmassa valkokarhunköynnöstä. |
| Kuivatuksen nykytilanne | Keskellä vanha sarkaoja painanteessa, muutoin ojaton. |
| Kuivatuksen toimenpidesuosituks | Tarvittaessa alueen keskellä sijaitsevan tien suuntaisen sarkaojan ympäryys raivataan ja oja kunnostetaan. Mahdollisessa ojamaiden läjityksessä on huomioitava riittävä etäisyys mäkihiilikoin elinympäristöön. |

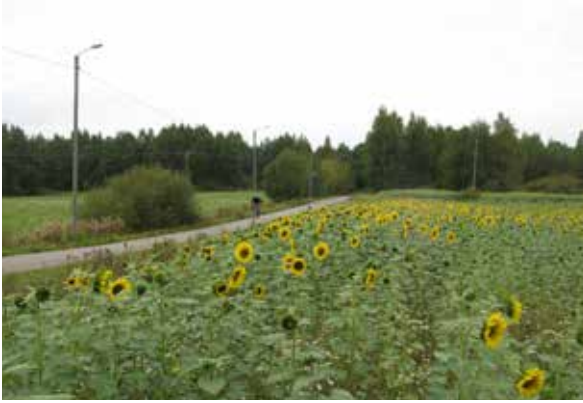
4.19 VUOHENPELTO 1

| Nykytila | Auringonkukkapelto, jossa oheiskasvina jonkin verran peltosauniota. |
| Muuta huomioitavaa | Hervannan valtaväylän rampin penkassa kasvaa tiheä puusto, joka peittää näkymän pellolle. |

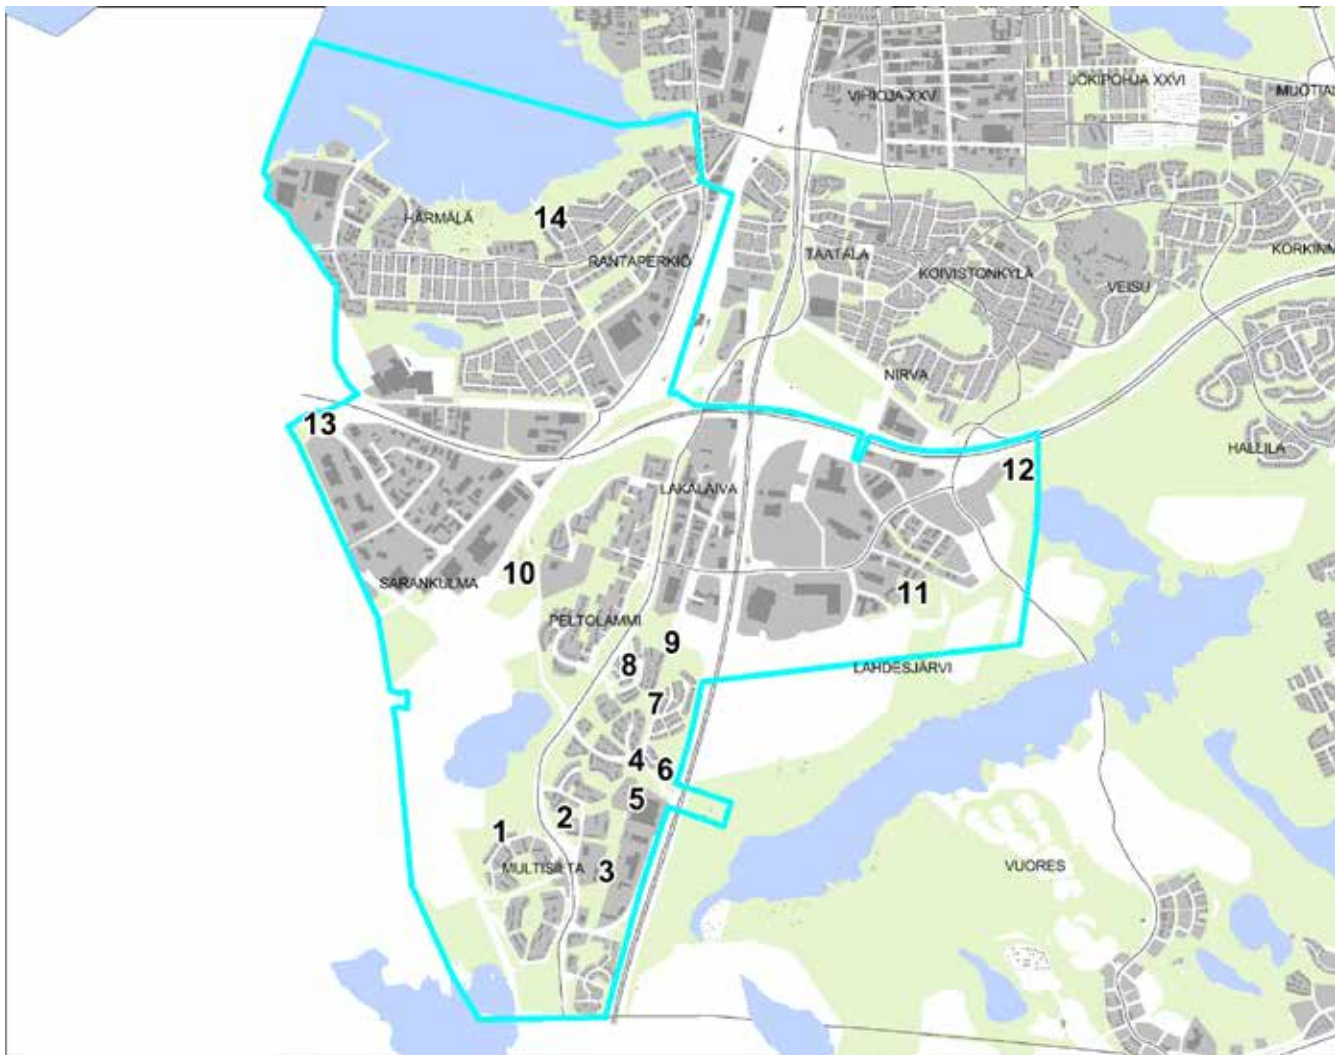
URAKKA-ALUE: 5 PELTOLAMMI

1 ARRANMAA

2 PERKKOONPUISTO KESKI 1 -
PERKKOONPUISTO KESKI 2

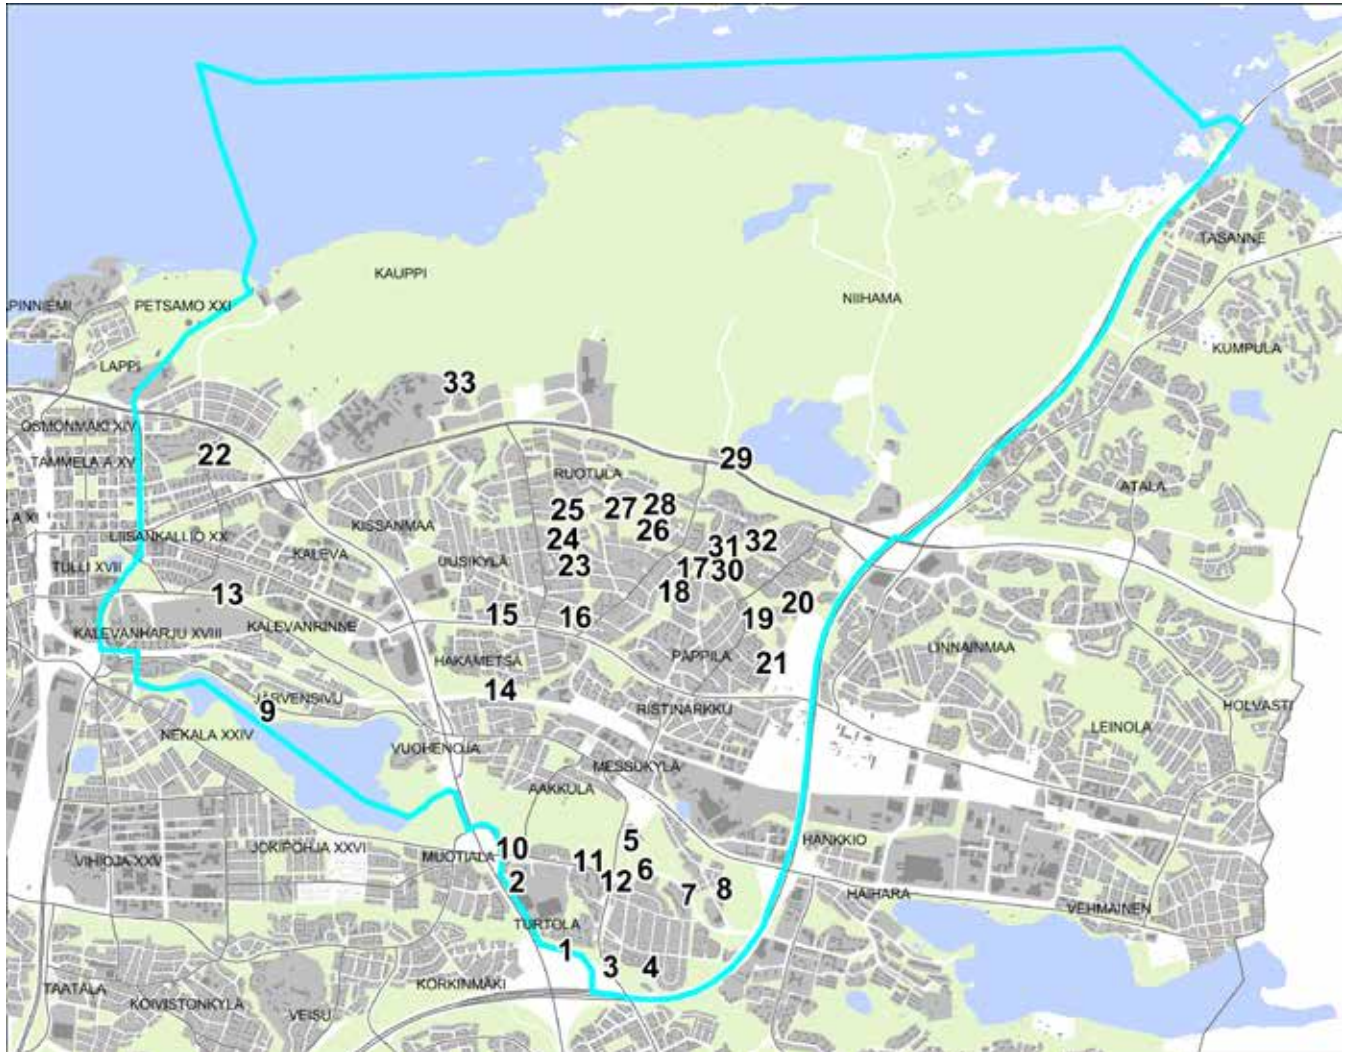
URAKKA-ALUE 6: KISSANMAA

1 TURTOSENRIINNE

2 KOKIN SUOJAVIHERALUE

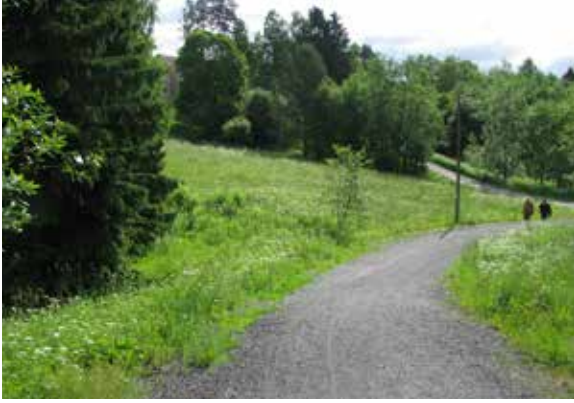
6.3 VIIALANPUISTO 1

| Nykytila | Turtolankadun itäpuolella sijaitseva niittyalue, jota elävöittävät yksittäiset puut ja puuryhmät. Maasto on vaihtelevan kumpuilevaa, viettää pääosin etelään. Laajimman niittyalueen lajistona mm. timotei, koiranputki, vuohenputki ja niittynätkelmä. Kaakkoisosassa kostea notkelma, jossa kasvillisuutena pääosin mesiangervo. Alueen eteläreuna puustoinen. |
| Kuivatuksen nykytilanne | Erittäin viettävä, ojaton alue. |

| Ylläpito | Yksittäiset maisemapuut raivataan esiin nuoren puuston ja pensaikon keskeltä. Alueen niittomurskaus 1-2 krt kesässä. |
| Kuivatuksen toimenpidesuositukset | Tarvittaessa keveyen liikenteen väylän viereen oja sekä alitse rumpuputki. |

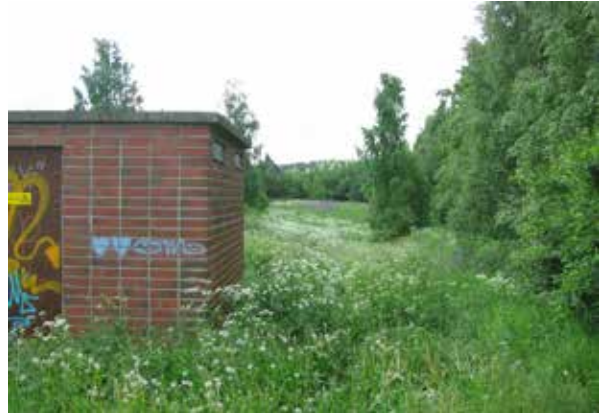
6.4 VIIALANPUISTO 2

| Nykytila | Pientalojen keskellä sijaitseva niitty Vasaratien eteläpuolella. Tien varressa muuntajakoppi. Maasto melko tasaista. Alue on avointa rehevää niittyä, jonka lajistona mm. koiranputki, lupiini, pietaryrtti, metsäkurjenpolvi, pelto-ohdake, nokkonen, nokkonen, vuohenputki ja mesiangervo. |
| Kuivatuksen nykytilanne | Ojaton, kapea peltoalue. Oikeassa reunassa kulkee oja, joka johtaa eteenpäin yläpuolisen alueen valumavedet. |

| Ylläpito | Niittomurskaus 2 kertaa kesässä, kesäkuussa ja elokuussa ennen lupiinin siementen valmistumista. |

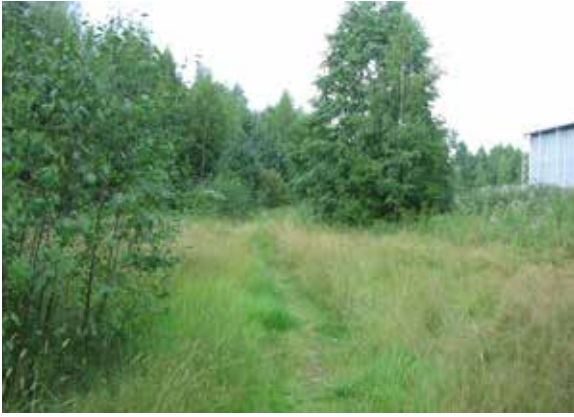
6.5 SANTAHARJUNPUISTO POHJOINEN

| Nykytila | Kirkonmäenkadun itäpuolella sijaitseva pieni niittyalue. Eteläosastaan lähes tasainen, pohjoisreunalla maavalli. Kasvillisuutena pääasiassa heiniä, lupiinia, pujoa, maitohorsmaa, pietaryrttiä ja apilaa. Lisäksi nuorta puustoa, pajun ja harmaalepän vesoja sekä mäntyjä. Alueen keskiosassa pieni lehtipuusaareke. |

| Ylläpito | Puuston ja pensaikon raivaus. Niittomurskaus 1–2 kertaa kesässä. |

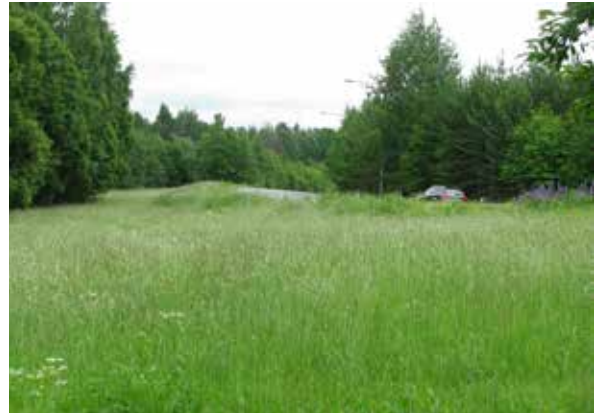
6.6 SANTAHARJUNPUISTO 1

| Nykytila | Santaharjuntien pohjoispuolella sijaitseva rinnerpelto, tien pientareella lupiinia. Maasto viettää pohjoiseen. Kasvillisuus heinävaltaista, lisäksi jonkin verran koiranputkea ja pietaryrttiä. Länsireunalla kulkee polku, jonka laidalla kasvaa yksittäisiä lehtipuita. |
| Kuivatuksen nykytilanne | Ojaton, viettävä alue. |

| Ylläpito | Niittomurskaus 1–2 kertaa kesässä.. |

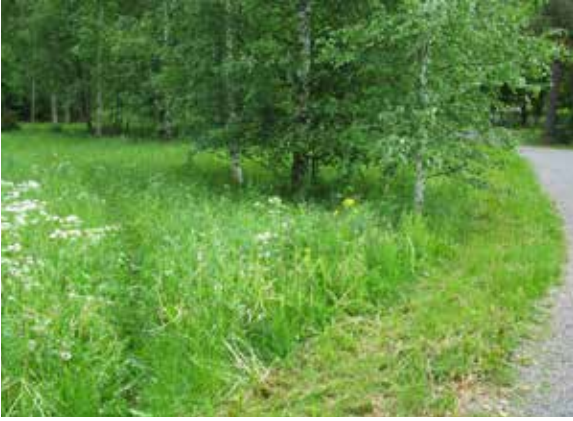
6.7 SANTAHARJUNPUISTO 2

| Nykytila | Vanha, puoliavoin niittyalue Vilusen puistokadun länsipuolella. Alue on maastoltaan lähes tasainen. Niityltä löytyy vielä edustavaa lajistoa kuten metsäpila, ahomansikka, ahopukkinjuuri, poimulehti ja nurmitädyke. Suurin osa niitystä rehevöitynyt, ja lajeina mm. koiranputki, pietaryrtti, voikukka, pelto-ohdake ja seittitakiainen. Yksi lupiini. Useita puuryhmiä ja yksittäispuitte kuten koivu, lehtikuusi, mänty, pihlaja, haapa ja raita. Lisäksi pieniä katajia. |
| Kuivatuksen nykytilanne | Ojaton alue |

| Ylläpito | Puuston harvennus ja raivaus, säästetään yksittäiset maisemapuut ja jätetään monimuotoisia puu- ja pensasryhmiä. Lupiinin hävittäminen. Niitto- tai niittomurskaus kerran kesässä, elokuussa. Alueen kasvillisuus hyötyisi niittojätteen keruusta. |

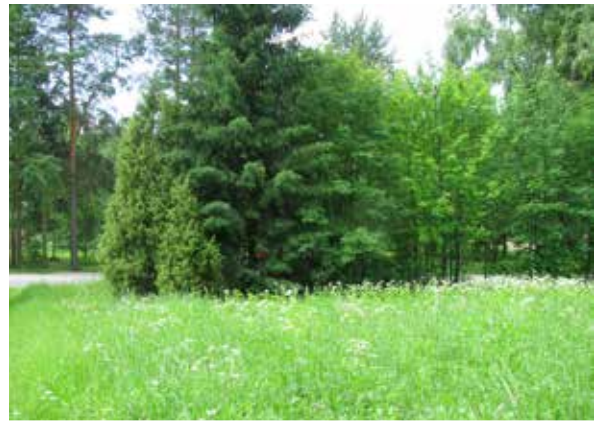
6.8 SOMERIKONPUISTO

| Nykytila | Vilusen puistokadun itäpuolella sijaitseva rinniinty. Maasto viettää länteen. Tien varren tiheä puusto peittää näkymän niitylle; vanha koivu ja kataja, sekä nuorempaa lehtipuustoa. Niityn kasvillisuus on rehevää, lajeina mm. vuohenputki, pietaryrtti, niittynäkelmä ja niittyleinikki. Puuston alla lehtomaista kasvillisuutta kuten kielo ja taikinamarja. Yksittäisiä lupiineja. |
| Kuivatuksen nykytilanne | Ojaton, viettävä alue. Tienvarsiotat Vilusen puistokadun suuntaisesti hyvät. |

| Ylläpito | Tien varren puuston harvennus, säästetään kauniit yksittäispuut ja kataja. Niitto- tai niittomurskaus 1–2 kertaa kesässä. |
